Recomandări privind acordarea garanției

Accesorii pentru scule electrice

Versiunea 0.1.1 RO

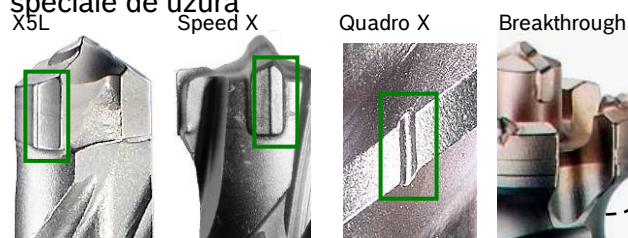
crestătură cauzată de uzură
Verschleiß-Nut

Keine Verschleißmarke mehr sichtbar: Garantieübernahme abgelehnt

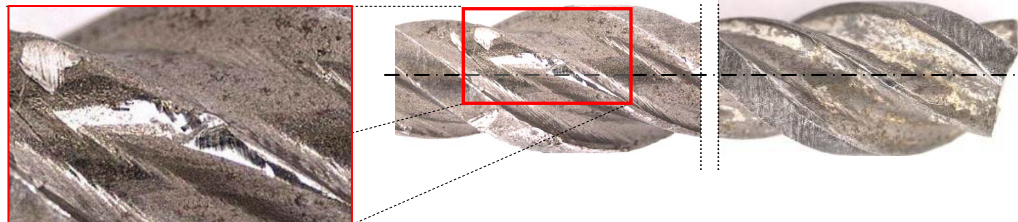
Lovituri și creștături pe suprafața unui burghiu defect -

Deteriorări semnificative cauzate de creștături, lovituri și zgârieturi: nu se acordă garanție

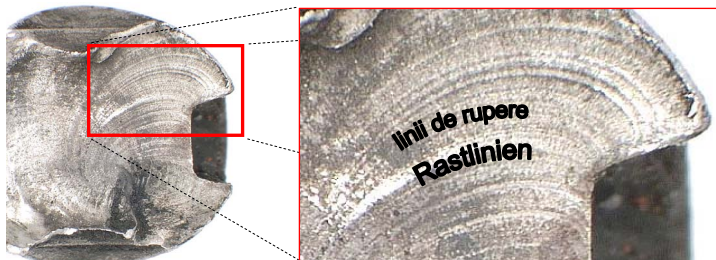
Plan de rupere la utilizare excesiva cu linii de rupere pornind de la uzura de suprafață -

Rupere la 90° cu pete de uzură - Bruch unter 90° mit punktuellen Verschleiß

Deutlicher Verschleiß des Schaftes:
Garantieübernahme abgelehnt

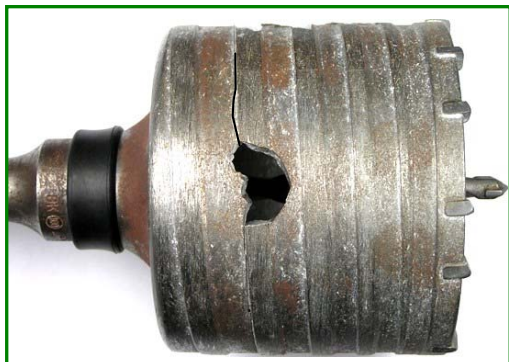
Gaură și crăpătură la 90° în petele burghiului -
Loch und 90°-Bruch in der Wand

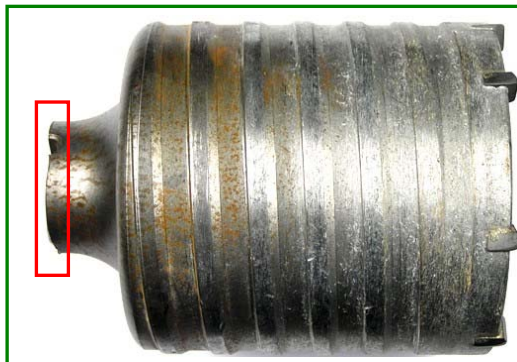
Tijă ruptă la 90°, la nivelul găurii pentru știftul de fixare -
90° Schaftbruch bei Querbohrung für Fixierstift

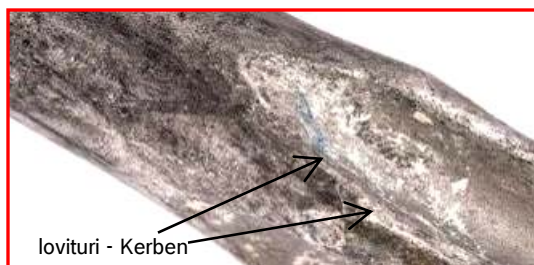
Suprafață deteriorată prin lovitură de ciocan - von Hammerschlägen beschädigte Meißeloberfläche

Lovitură în punctul de rupere - Kerbe an Bruchstelle

Suprafață uzată a tijei din cauza mandrinei uzate - verschlissene Schaftoberfläche durch verschlissenes Hammerbohrfutter

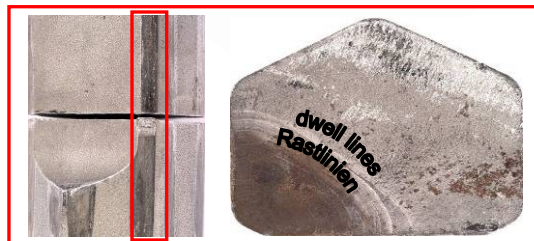
Rupere la oboseală a tijei, suprafață deteriorată - Ermüdungsbruch mit beschädigter Meißeloberfläche

Cap tocit, suprafețe deteriorate sau tijă uzată: nu se acordă garanție

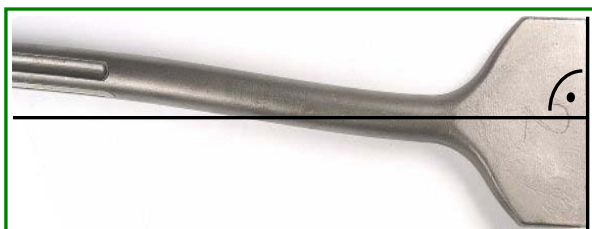
Îndoire a unei dălți nefolosite - verbogener neuwertiger Meißel

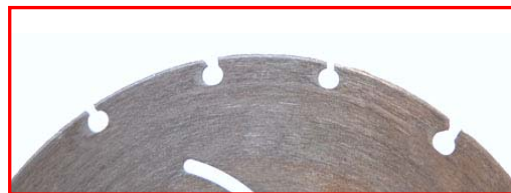
Grad ridicat de uzură a tuturor segmentelor (discuri
sudate) – înălțime efectivă redusă semnificativ

Uzură uniformă la nivelul tuturor segmentelor -

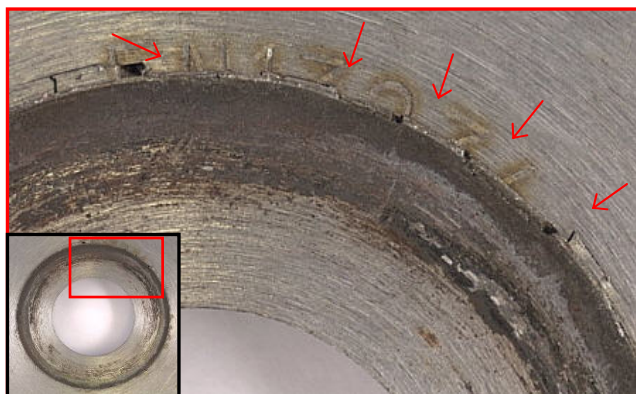
Flanșă de prindere uzată cu fisuri cauzate de torsiune - verschlissene Flanschaufnahme mit Torsionsrissen

Flanșă de prindere deteriorată:
nu se acordă garanție

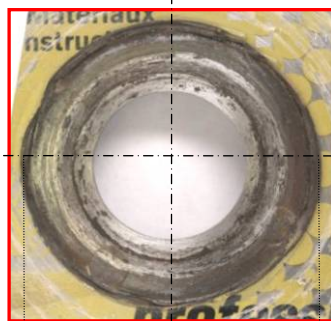
Flanșă de prindere uzată - verschlissene Flanschaufnahme

Beschädigte Flanschaufnahme:
Garantieübernahme abgelehnt

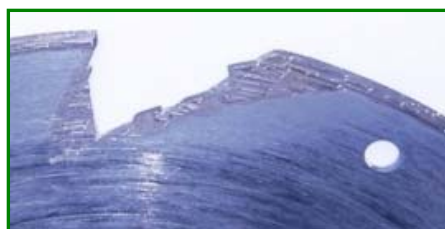
Segment rupt, fără decolorare - gebrochenes Segment, keine Verfärbung

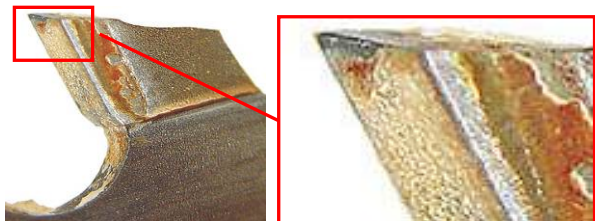
Depuneri de material cauzate de tăierea lemnului rășinos -
Materialaufbau durch Schneiden in harzigem Holz

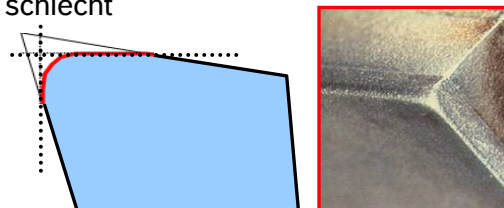
Muchie tăietoare rotunjită -
abgerundete Schneidkante

Sägen von harzigem Holz, Weichaluminium, etc.
regulärer Verschleiß

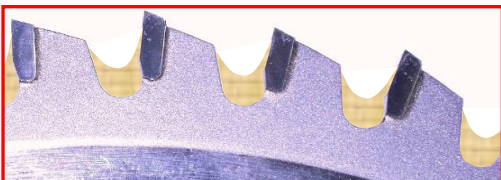
Zahnzwischenräume gefüllt mit Material oder Schutzlack - erschwertes Sägen und erhöhte Temperatur durch fehlenden Materialabtransport

Spații interdentale umplute - gefüllte Zahnzwischenräume

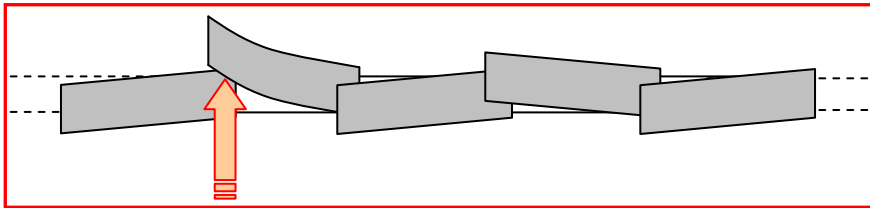
Un singur dinte îndoit, din cauza tăierii lemnului cu noduri etc. - einzelner verbogener Zahn durch Schneiden in Astholz o.ä.

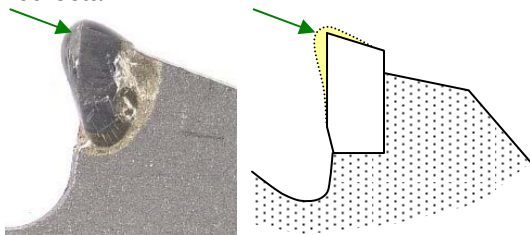
Depuneri de vopsea pe dinții cu carbură - angehäufter Schutzlack an HM-Zahn

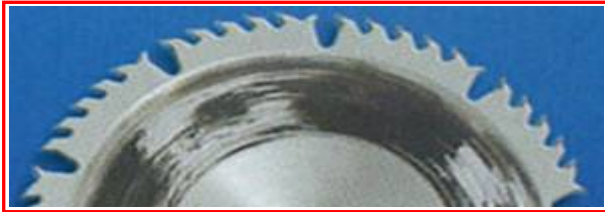
urme de uzură laterale cauzate de aplicarea unei presiuni în timpul tăierii - seitliche Schleifspuren durch seitlichen Druck beim Sägen

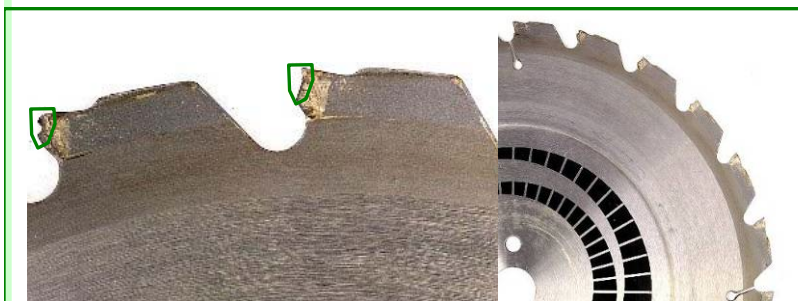
Toți dinții deteriorați din cauza defectelor de material „construct wood” în lemn ce conține cuie - alle Zähne beschädigt durch Materialschwäche - „construct wood“ in Holz mit Nägeln

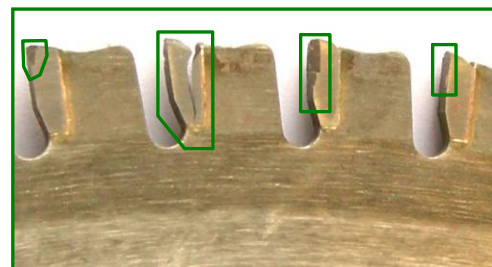
Toți dinții deteriorați din cauza defectelor de material - alle Zähne beschädigt durch Materialschwäche

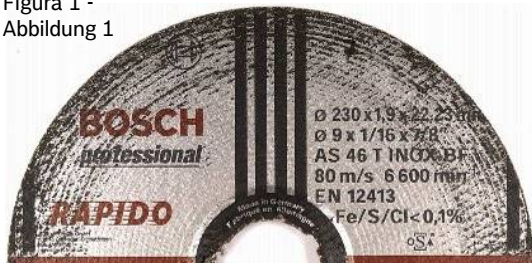
Figura 1 -
Abbildung 1

Flanșă de prindere deteriorată cu muchie tăietoare intactă -
beschädigte Flanschaufnahme mit intakter Schneidkante

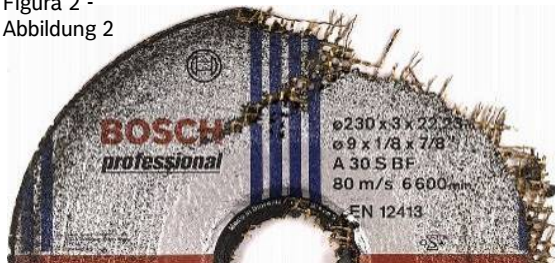
Figura 2 -
Abbildung 2

Flanșă de prindere și muchie tăietoare deteriorate -
beschädigte Flanschaufnahme und Schneidkante

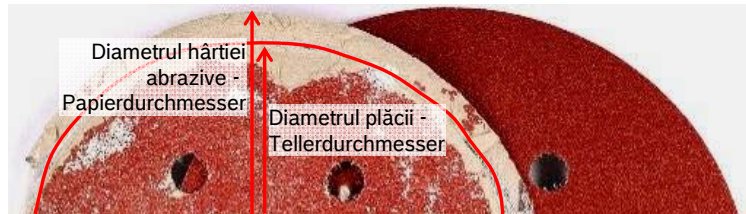
Suprafață distrusă cu semne clare de subdimensionare a plăcii de șlefuit - zerstörte Oberfläche mit eindeutig unterdimensioniertem Schleifteller

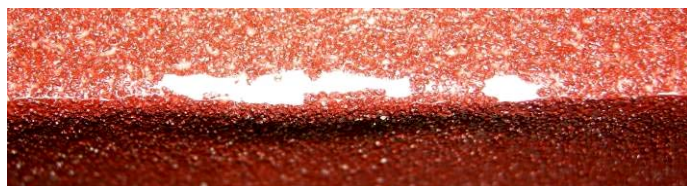
Suprafață fisurată cu strat intact de acoperire a restului de hârtie abrazivă - Risse in der Oberfläche mit intakter Beschichtung des restlichen Papiers

strat de acoperire îmbătrânit
pliere extremă
defecte de material/de fabricație

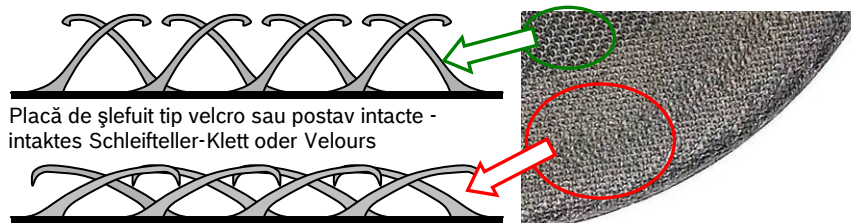
Placă de șlefuit tip velcro sau postav intacte - intaktes Schleifteller-Klett oder Velours

Placă de șlefuit tip velcro sau postav aplatizate - flachgedrücktes Schleifteller-Klett oder Velours

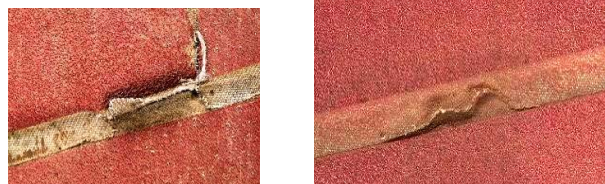
Îmbinare distrusă a benzii cauzată de rotirea în direcția incorectă - zerstörte Schleifband-Verbindung durch falsche Laufrichtung

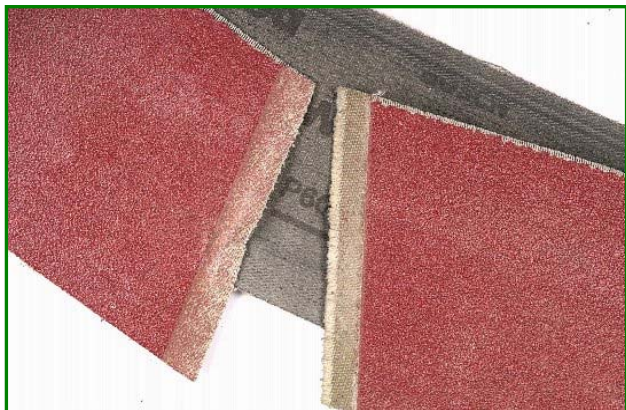
Îmbinare insuficientă, fără semne ce indică rotirea în direcția incorectă - ungenügende Verbindung ohne Anzeichen falscher Laufrichtung

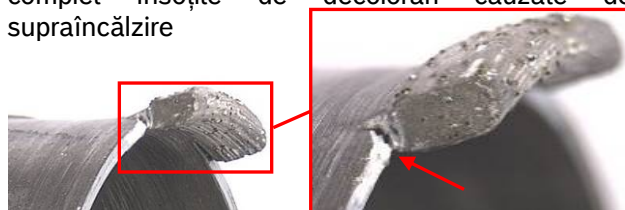
Segment îndoit cu fisură cauzată de solicitare intensă - verbogenes Segment mit Belastungsriß

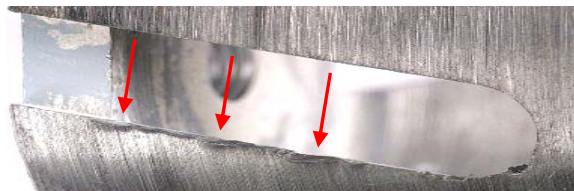
Semne de forțare pe orificiul de îndepărtare a prafului - Hebelmarken an Auswurföffnung

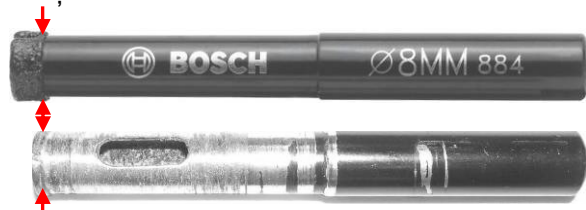
Burghie diamantate noi și uzate - neuer und verschlissener Diamantbohrer

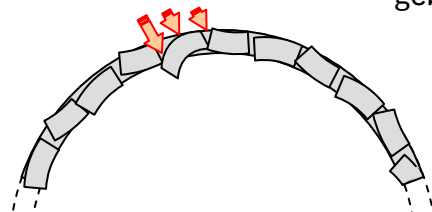
dinți îndoiiți, de exemplu din cauza tăierii lemnului cu noduri sau desprinderea violentă a zencuitorului

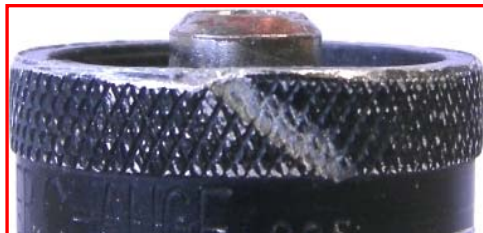
Crestătură pe adaptor, cauzată de fălcile menghinei - Kerbe im Adapter durch Schraubstock

Tijă hexagonală rotunjită - abgerundeter 6-Kantschaft

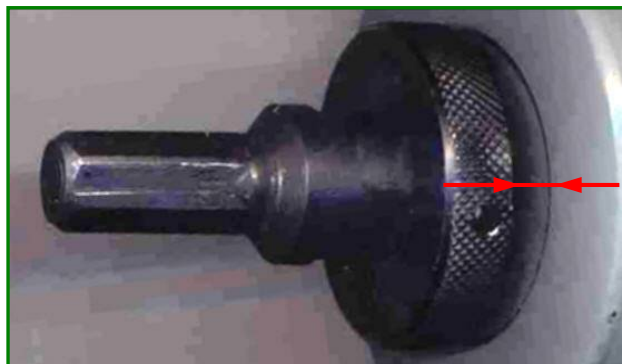
Flanșă de prindere desprinsă - gelöster Befestigungsflansch

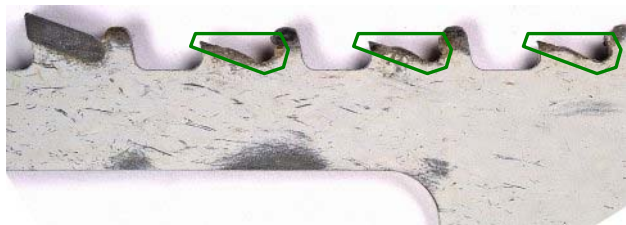
Mai mulți dinți deteriorați din cauza sudării incorecte - mehrere Zähne beschädigt durch nicht fachgerechtes Löten
