Recomandări privind acordarea garanției

Accesorii pentru scule electrice

Versiunea 0.1.1 RO

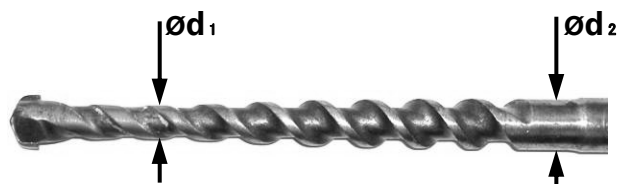
Messen der Differenz zwischen vorderem und hinterem Bohrerdurchmesser - Abgleich mit gegebenen Grenzwerten.

SDS plus	$\varnothing d_2 - \varnothing d_1$	SDS max	$\varnothing d_2 - \varnothing d_1$
\varnothing burghiu	Limită	\varnothing burghiu	Limită
≤ 5 mm	0,3 mm	≤ 16 mm	0,3 mm
$> 5 - 8$ mm	0,4 mm	$> 16 - 23$ mm	0,4 mm
$> 8 - 10$ mm	0,5 mm	$> 23 - 30$ mm	0,5 mm
$> 10 - 12$ mm	0,7 mm	$> 30 - 42$ mm	0,7 mm
> 12 mm	0,8 mm	> 42 mm	0,8 mm

$\varnothing d_2 - \varnothing d_1 =$ Verschleiß; mit Tabelle abgleichen

Wenn Verschleiß größer als Limit in der Tabelle: Garantieübernahme abgelehnt

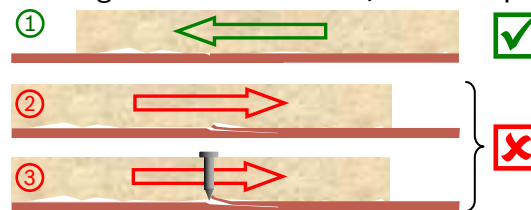
Beschädigte Schleifband-Verbindung durch falsche Laufrichtung oder Unebenheiten/Fremdkörper im Material

① direcția corectă / richtige Laufrichtung ② direcția incorectă / falsche Laufrichtung ③ obstacol / Fremdkörper
